zum Nachweis des Brandverhaltens nach DIN 4102-1

Aktenzeichen: FLT 3781122

Probenmaterial: Unbeschichtetes Gewebe aus Polyester, zur Verwendung als Vorhang oder zur Dekoration, bezeichnet als "16300NF-16310NF-Tucano-Scudo".
(Einzelheiten siehe Blatt 2)

PRÜFZEUGNIS

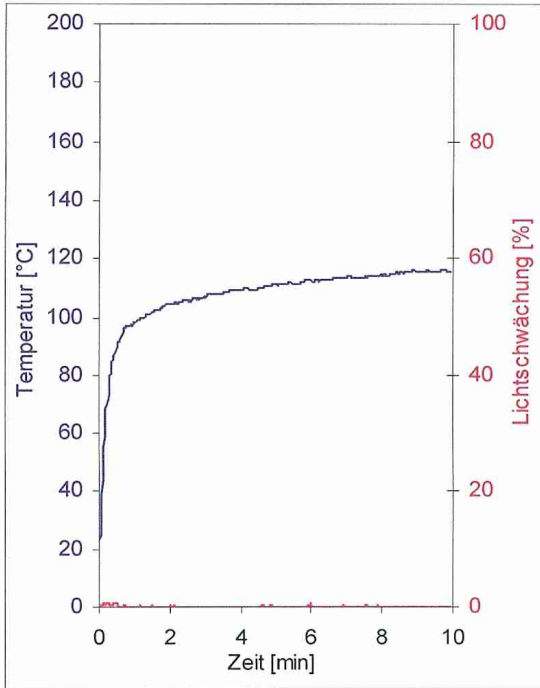
Probekörper A

Bild 1
Zeitlicher Verlauf der Rauchgastemperatur
und der Rauchdichte

35	Zeitpunkt. ¹⁾ min:s	9:46	9:44	-	-					
36	Diagramm auf Bild Nr.	1	3	-	-					
37	<u>Bemerkungen:</u> Zeile 32: Auf Grund der verbliebenen Restlänge von > 45 cm konnte auf weitere Versuche verzichtet werden. (DIN 4102-16:2015-09, 5.2 b)). (Diagramme und Fotos siehe Anlage 1)

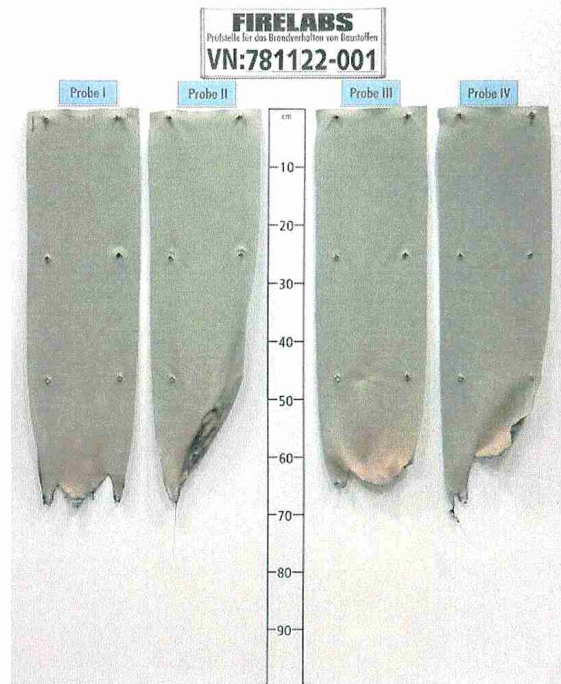
Bild 2
Aussehen des Probekörpers nach dem
Brandversuch

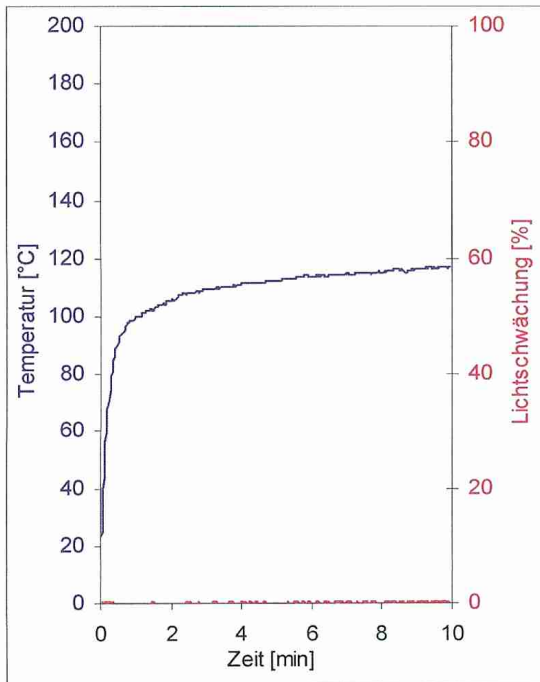
Probekörper B

Bild 3
Zeitlicher Verlauf der Rauchgastemperatur
und der Rauchdichte

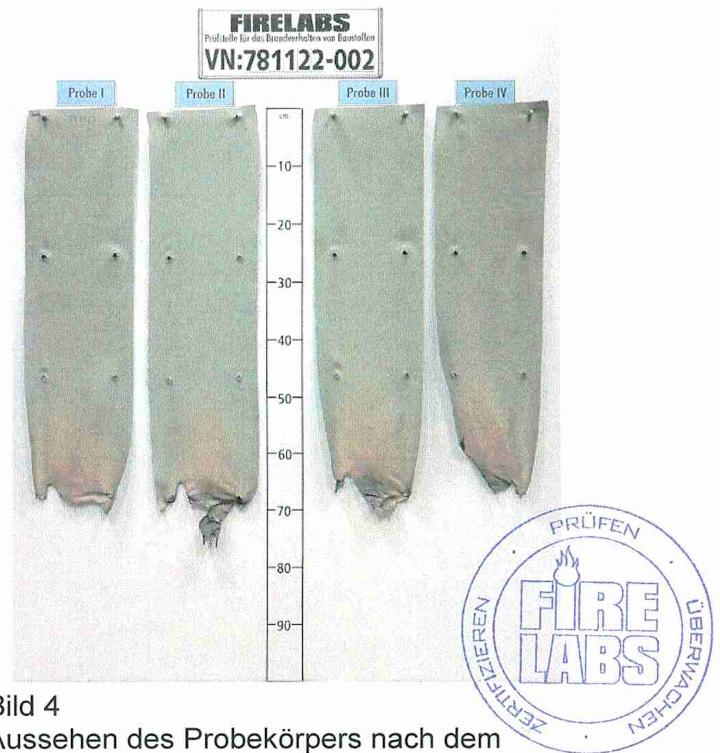
Bild 4
Aussehen des Probekörpers nach dem
Brandversuch
