zum Nachweis des Brandverhaltens nach DIN 4102-1

Aktenzeichen: FLT 3754521

Probenmaterial: Unbeschichtetes Gewebe aus Polyester, zur Verwendung als Vorhang oder zur Dekoration, bezeichnet als "CASTELLI".
(Einzelheiten siehe Blatt 2)

PRÜFZEUGNIS

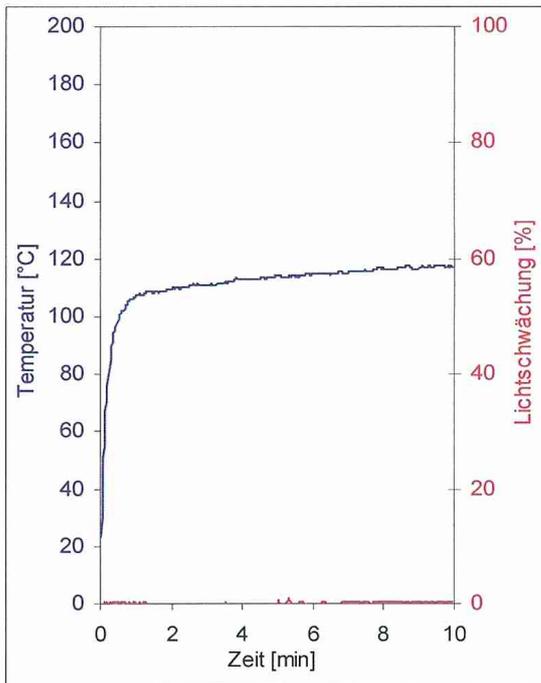
Probekörper A

Bild 1
Zeitlicher Verlauf der Rauchgastemperatur und der Rauchdichte

Ergebnisse der Brandschachtprüfung (Teil 2)						
Zeile Nr.		Probekörper				Anforderungen
		A	B	C	D	
17	<u>Nachbrennen nach Versuchsende</u> Dauer min:s	Nein	Nein	-	-	
18	Anzahl der Proben					
19	Probenvorderseite					
20	Probenrückseite					
21	Flammenlänge cm					
22	<u>Nachglimmen nach Versuchsende</u> Dauer min:s	Nein	Nein	-	-	
23	Anzahl der Proben					
24	<u>Ort des Auftretens:</u> untere Probenhälfte					
25	obere Probenhälfte					
26	Probenvorderseite					
27	Probenrückseite					
28	<u>Rauchdichte</u> ≤ 400 % min	1,3	0,8	-	-	
29	≥ 400 % min (sehr starke Rauchentwicklung)	./.	./.	-	-	
30	Diagramm in Bild Nr.	1	3	-	-	
31	<u>Restlängen Einzelwerte</u> cm	64 65 66 69	72 66 64 70	- - - -	- - - -	> 0
32	Mittelwert cm	66	68	-	-	≥ 15
33	Foto des Probekörpers auf Bild Nr.	2	4	-	-	
34	<u>Rauchgastemperatur</u> Maximum des Mittelwertes °C	118	117	-	-	≤ 200
35	Zeitpunkt. ¹⁾ min:s	9:40	9:36	-	-	
36	Diagramm auf Bild Nr.	1	3	-	-

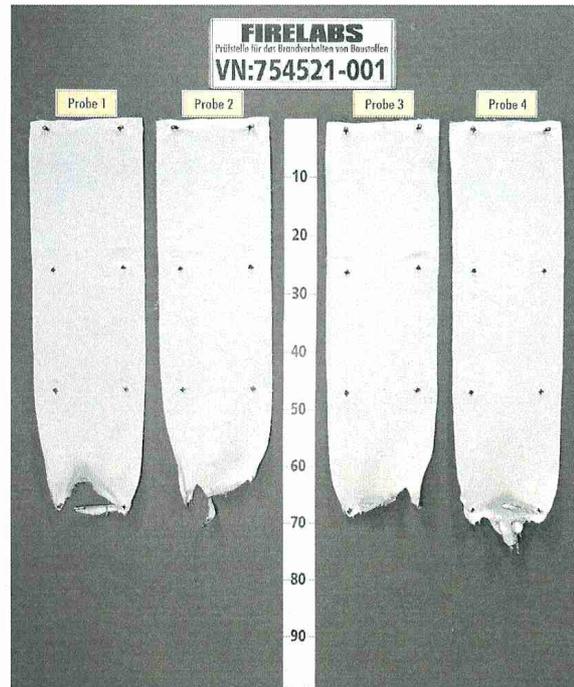
Bild 2
Aussehen des Probekörpers nach dem Brandversuch

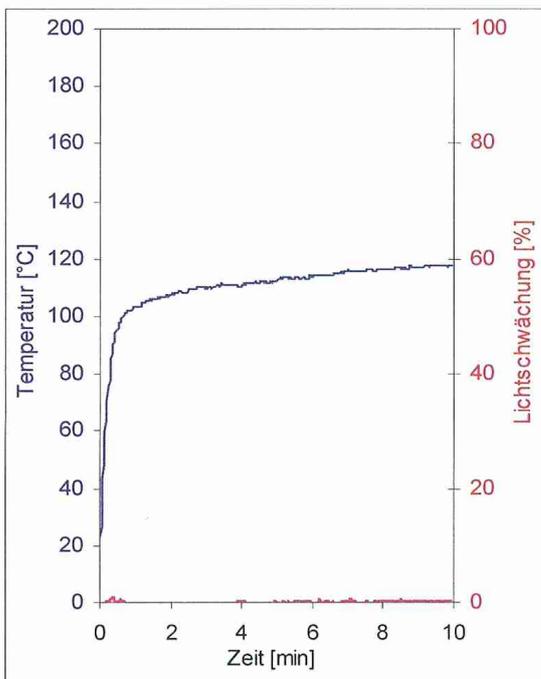
Probekörper B

Bild 3
Zeitlicher Verlauf der Rauchgastemperatur und der Rauchdichte

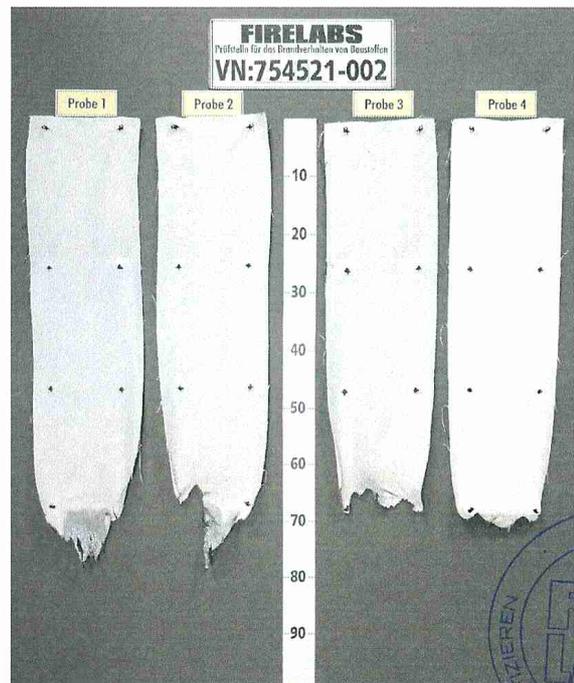
Bild 4
Aussehen des Probekörpers nach dem Brandversuch (Probe 4: Rückseite)
